Datový list

423 ALE-G100 BR

Otočné rolovacie koliesko - spôsob upnutia: montážna doska na štyri otvory (príruba).

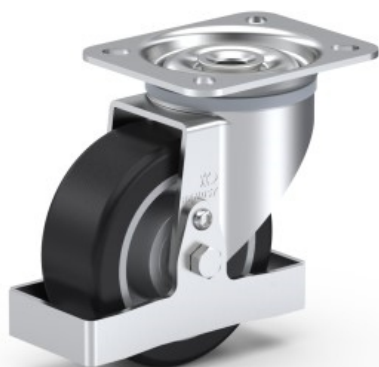
Otočné rolovací kolečko s montážní deskou na čtyři otvory

- ocelový plech tl. 3 ÷ 3,5 mm
- dvojité axiální ložisko s kalibrovanými dráhami
- těsnění otoče
- zinkované bez Cr6

Průměr (D)		100 mm
Šířka kola (S)		40 mm
Rozměr montážní desky (A x B)		105 × 85 mm
Rozeč upínacích otvorů (a x b)		80 × 60 mm
Průměr upínacích otvorů		9 mm
Předsazení-offset (F)		40 mm
Celková výška (H)		128 mm
Nosnost		100 kg
Typ ložiska		Guličkové
Upevnění		Montážní deska na 4 otvory
Obruč a běhoun		Guma a TPE
Vlastnosti		
Barva běhounu		Čierna
Barva disku		Šedá
Materiál disku		Hliníková litina
