Data sheet

629S2 PUO-G150 AS

Otočné rolovacie koliesko - spôsob upnutia: montážna doska na štyri otvory (príruba).

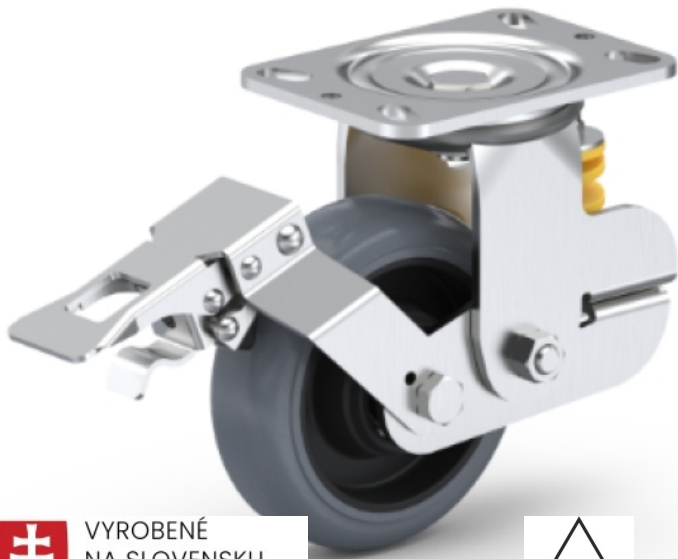
Odpružené otočné rolovacie koliesko s montážnou doskou na štyri otvory

- oceľový plech hr. 5,2 ÷ 5,6 mm
- dvojité axiálne ložisko s kalibrovanými dráhami
- robustný kyvný mechanizmus odolný voči nárazom
- bezúdržbové uloženie kyvného prvku
- zinkované bez Cr6

Priemer (D)	 	150 mm
Šírka kolesa (S)	 	45 mm
Rozmer montážnej dosky (A x B)	 	158x114 mm
Rozteč upínacích otvorov (a x b)	 	133/125x86/62 mm
Priemer upínacích otvorov	 	11 mm
Presadenie-offset (F)	 	64 mm
Celková výška (H)	 	200 mm
Nosnosť	 	400 kg
Typ ložiska	 	Guľičkové
Predpínacia sila		70 kg
Pružiaca sila		290 kg
Pružný zdvih		18 mm
Upevnenie		Montážna doska na 4 otvory
Behúň		Polyuretán
Vlastnosti		
Farba behúňa		Sivá
Farba disku		Čierna
Materiál disku		Polyamid
