Data sheet

826BS4 LU-G150

Otočné rolovacie koliesko s brzdou - spôsob upnutia: montážna doska na štyri otvory (príruba).

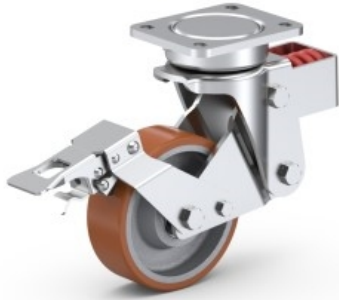
Odpružené otočné rolovacie koliesko s montážnou doskou na štyri otvory

- ocelový plech hr. 3 ÷ 6 mm
- presné guľičkové ložisko v smerovej otoči
- robustný kyvný mechanizmus odolný voči nárazom
- bezúdržbové uloženie kyvného prvku
- zinkované bez Cr6

Priemer (D)		150 mm
Šírka kolesa (S)		50 mm
Rozmer montážnej dosky (A x B)		135x110 mm
Rozteč upínacích otvorov (a x b)		105x80/75 mm
Priemer upínacích otvorov		11 mm
Presadenie-offset (F)		65 mm
Celková výška (H)		240 mm
Nosnosť		700 kg
Typ ložiska		Guľičkové
Predpínacia sila		40 kg
Pružiacia sila		600 kg
Pružný zdvih		25 mm
Upevnenie		Montážna doska na 4 otvory
Behúň		Polyuretán
Vlastnosti		
Farba behúňa		Hnedá
Farba disku		Hliníková
Materiál disku		Šedá liatina
