Technický list

826BS2 ALUO-G150

Otočné rolovacie koliesko s brzdou - spôsob upnutia: montážna doska na štyri otvory (príruba).

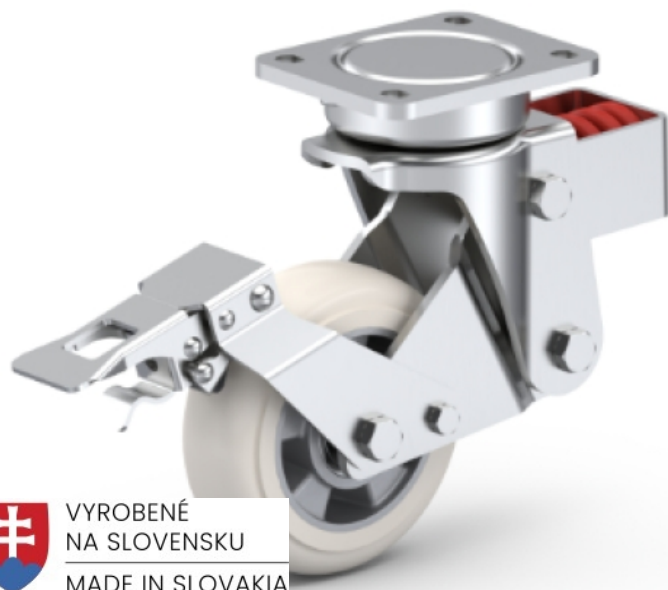
Odpružené otočné rolovacie koliesko s montážnou doskou na štyri otvory

- oceľový plech hr. 3 ÷ 6 mm
- presné guľičkové ložisko v smerovej otoči
- robustný kyvný mechanizmus odolný voči nárazom
- bezúdržbové uloženie kyvného prvku
- zinkované bez Cr6

- mechanizmus brzdy zablokuje otáčanie kolesa

- hliníková liatina
- zosilnený uzatvoreným rebrovaním
- antikoročný
- farba hliníková

- liaty polyuretánový elastomér
- nerozoberateľne chemicky spojený s diskom
- vysoko profilový oblý tvar
- dobrá elasticita a absorbcia vysokej záťaže
- vrubová húževnatosť
- nepoškodzuje a nefarbí podlahy
- nízky rozbehový a valivý odpor
- farba krémová RAL 9001

Priemer (D)		150 mm
Šírka kolesa (S)		50 mm
Rozmer montážnej dosky (A x B)		135x110 mm
Rozteč upínacích otvorov (a x b)		105x80/75 mm
Priemer upínacích otvorov		11 mm
Presadenie-offset (F)		65 mm
Celková výška (H)		240 mm
Nosnosť		600 kg
Typ ložiska		Guľičkové
Predpínacia sila		15 kg
Pružiacia sila		250 kg
Pružný zdvih		25 mm
Upevnenie		Montážna doska na 4 otvory
Behúň		Polyuretán
Vlastnosti		
Farba behúňa		Krémová
Farba disku		Hliníková
